Patrimonio concluye que las cuevas de la plaza de Entrena no tienen valor histórico

El informe determina que las dos oquedades son bodegas excavadas en antiguas viviendas para la conservación de alimentos

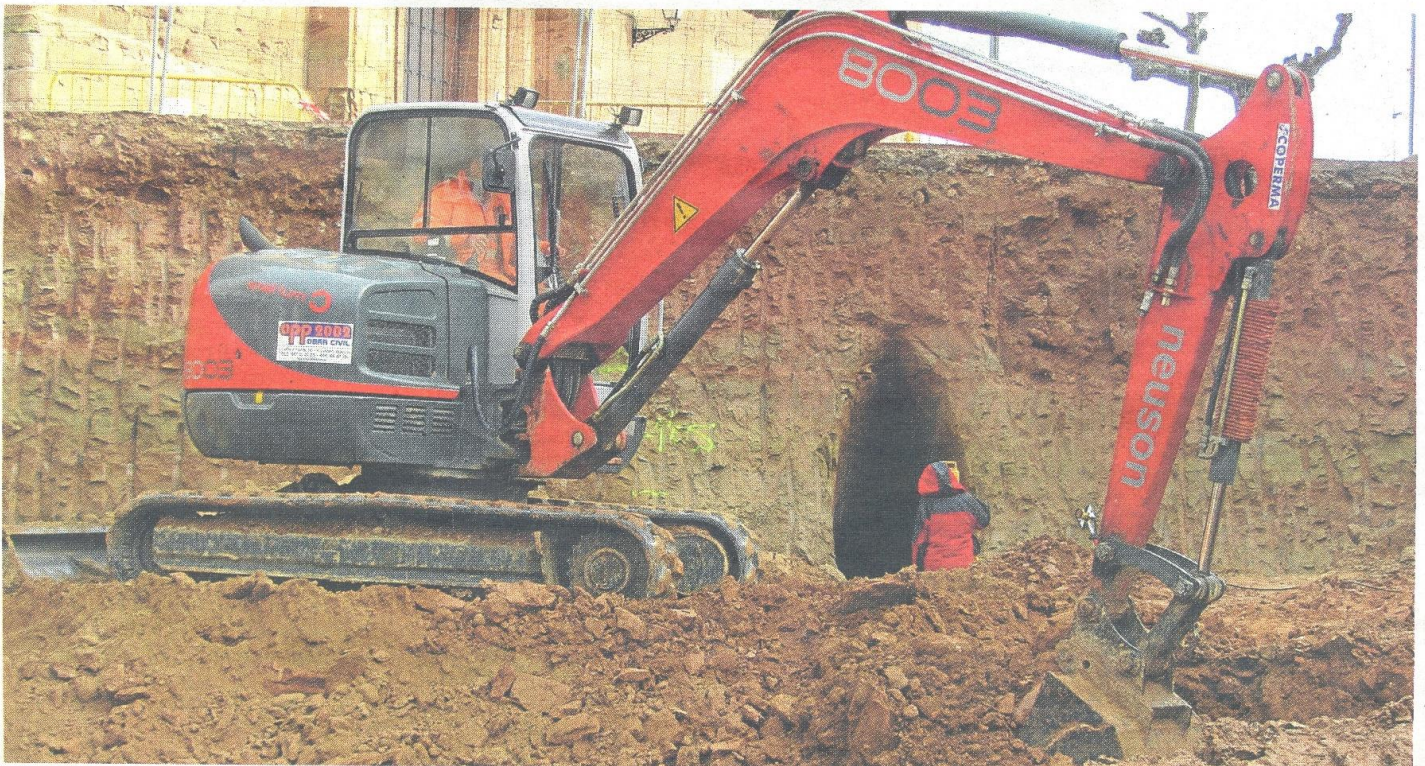
Boca de la segunda cueva, la aparecida en los primeros días de febrero, en las inmediaciones del centro de la plaza de San Martín. de P.H.

El informe elaborado por el Servicio de Patrimonio denomina a las cuevas subterráneas halladas en Entrena como 'bodega número 1' y 'bodega número 2'. La primera de ellas, la situada en el lateral norte, dispone de 15,80 metros de longitud y una anchura máxima de 3,45 metros. Su estructura se reforzó con cinco arcos de sillería, pero presenta una colmatación de materiales y derrumbes del techo y paredes tan antiguos que «ni golpeándolos se podrían mover», sostiene Rodríguez Osés. La segunda cava tiene 2,12 metros de anchura y 6,72 metros de longitud visible. También acoge derrumbes. Del resultado de este estudio se informará en el Parlamento regional.

En consecuencia, los trabajos en la plazoleta podrán avanzar sin problemas, ya que estas estructuras ni interfieren ni cuentan con valor histórico. «Coinciden con zonas de jardín y de muro de contención y la actuación no les afecta en nada».
